# Villám a vízen

VASS TIBOR

Villámcsapás sújtotta az Odysseus iskolahajót tavaly augusztus 26-án. Ezt megelőzően soha nem foglalkoztam komolyabban a kérdéssel. Azt persze tudtam, hogy a hajónak gyári villámvédelme van, ami azt jelentette, hogy a jobb oldali vantónik össze voltak kötve egy 3x30 mm rézsodronnyal (90 mm<sup>2</sup> a keresztmetszet).

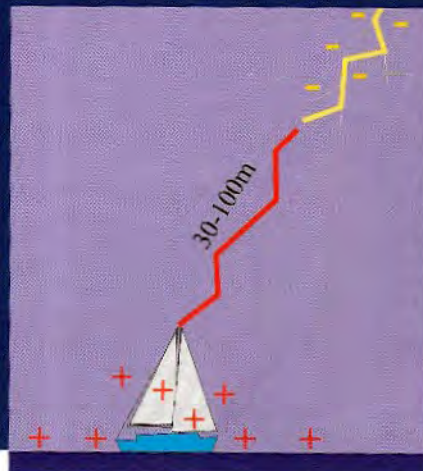
A villámot a felhőkben felszálló víz-, jég-, pollen-, porszem- stb. részecskék egymás közötti súrlódása során keletkező elektrostatikus töltések hozzák létre. Így a felhőkben különböző töltöttségi rétegek keletkeznek. Egy részük (+) pozitív, másik részük (-) negatív töltésű lesz. Leggyakoribb töltéseloszlásnál a felhő alja negatív, míg a teteje pozitív töltést kap. Ennek alapján a villám keletkezési folyamata a következő:

1. Ahogy a negatív töltés nő a felhők aljában, úgy ez szorítja lefelé a földből a negatív töltést, ezért a víz felszíne pozitív töltésűvé válik.
2. A negatív töltések eltaszítják maguktól a víz felszínén lévő, szintén negatív töltéseket, majd a pozitívan maradt vízfelszín vonzza a felhők aljába gyűlt negatív ionokat.
3. A töltéskülönbség növekedésével megindul a negatív töltés áramlása a víz felszíne felé, egy csatornát keresve magának, miközben a pozitív töltések csatornát keresnek a felhő felé.
4. Ez a két ellentétes ionizált áramlás általában 30-100 méterre találkozik egymással, és ekkor nyílik meg a nagy vezetőképességű villámcsatorna (elővillám), amely előkészí-

ti magát a villámot. Ez több lépésben ionizálja a levegőt, és így egyre nagyobb szakaszát vezetővé teszi.

5. Ekkor a víz felszínéről (vagy az ellentétes előjeltű elektromossággal feltöltött felhő felől), főként a kiemelkedő részekből megindul az ellentétes előjeltű elektromosság áramlása, és ez maga a villámlás.

6. Egy villámcsatornán több villám is áthaladhat.

7. Amikor a víz felszínének pozitív töltése kialszik a felhőbe, létrejön a villámlás.

8. A villámlásban szállított töltésmennyiség nagyon kicsi, de az átlagosan a másodperc ezredéig tartó kisülési időtartam alatt 30-40 000 amperes áramerősség keletkezhet.
